## Page été : l'architecture du 20ème siècle à Boussac, dans la Creuse

Les Réservoirs  
D'Eau de France

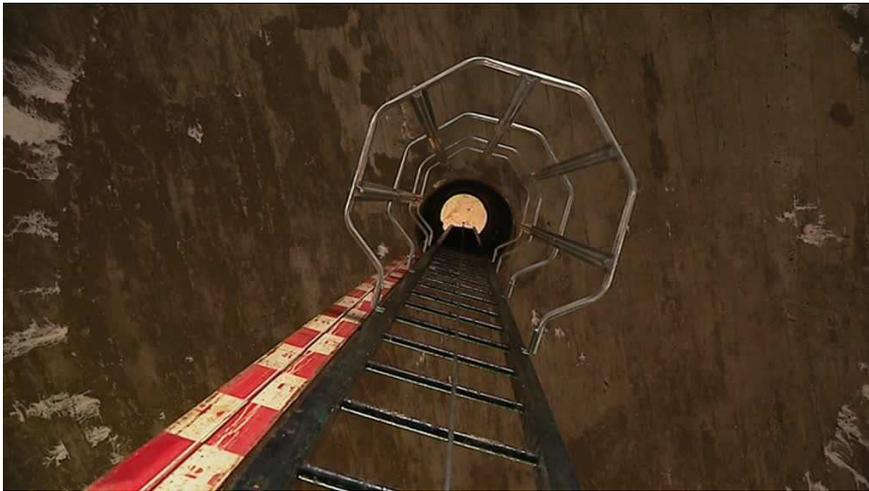
Vue intérieure du château d'eau de Boussac (Creuse), l'un des bâtiments de la commune à avoir reçu le label "Patrimoine du 20ème siècle".

Le réservoir est directement installé sur le plafond de la voûte de la salle du rez-de-chaussée et prend la forme d'une tour. Au-dessus se trouve un espace libre permettant en cas de besoin d'intervenir sur le haut de la cuve. Une enveloppe décorative en briques revêt l'ossature de béton.

A l'intérieur du château d'eau, en haut de la coupole, on trouve l'inscription : « 1935 LARADIA ou LABADIA MARIAUM ». Il pourrait s'agir du nom du chef de chantier.

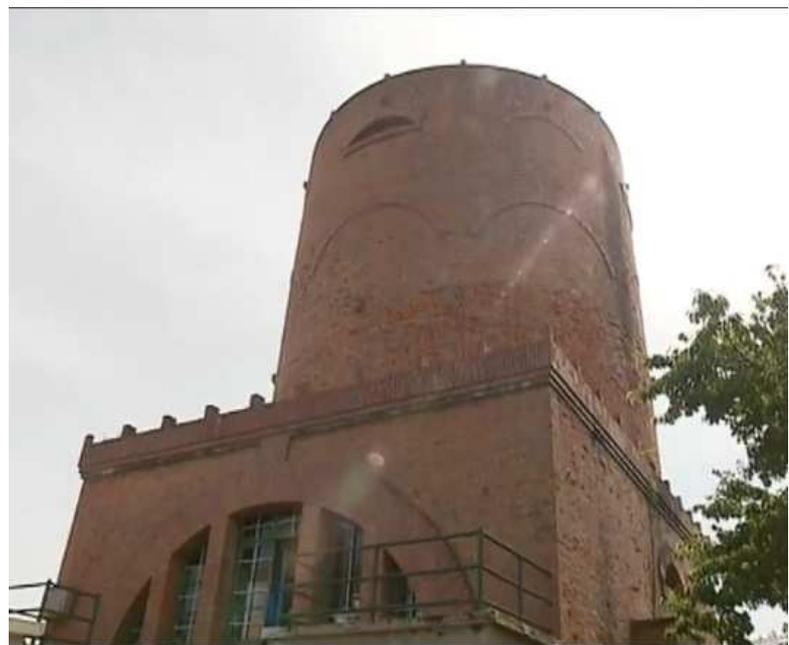
L'édifice a la particularité de présenter une enveloppe de briques dans un style Art déco très sobre réalisée par l'entreprise locale Poulenat. La salle des vannes trapézoïdale est accessible par un escalier extérieur donnant sur un ensemble de cinq baies disposées sous un arc de briques en plein cintre. Cette salle possède une corniche en léger décrochement soulignée par de petits créneaux en brique très espacés, rappelant le décor au sommet du fût.

Le système, initialement prévu, d'utilisation du premier réservoir en complément, n'a jamais fonctionné même si le raccordement entre les deux structures a bien été fait. Actuellement, le château d'eau assure l'approvisionnement du centre-bourg mais à une faible pression ne correspondant pas aux normes en usage. C'est pourquoi le réseau d'eau potable doit être basculé sur celui de Merveranges, celui de Boussac n'assurant plus que la distribution nécessaire au service public de la ville et aux bornes incendie. Le bâtiment nécessite une restauration, notamment de son enveloppe en briques.
