Remise à neuf de la cuve du château d'eau de Chanteloube à Fresselines

Pour la 1ère fois depuis sa construction il y a 50 ans, le château d'eau de Chanteloube fait l'objet d'importants travaux de nettoyage et d'étanchéité. Pendant le chantier, qui va durer 2 mois, les habitants seront alimentés par la commune d'Orsennes, dans l'Indre.

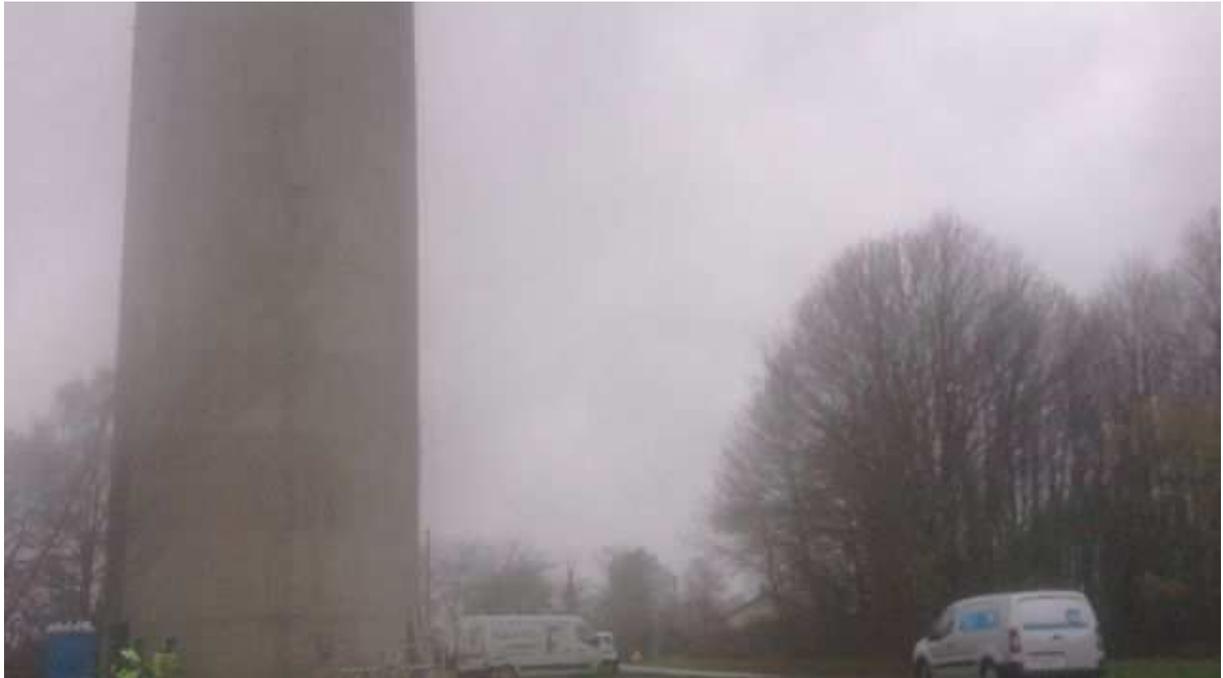
*Le château d'eau de Chanteloube, commune de Fresselines, alimente 736 habitants
© Radio France - Fabien Arnet*

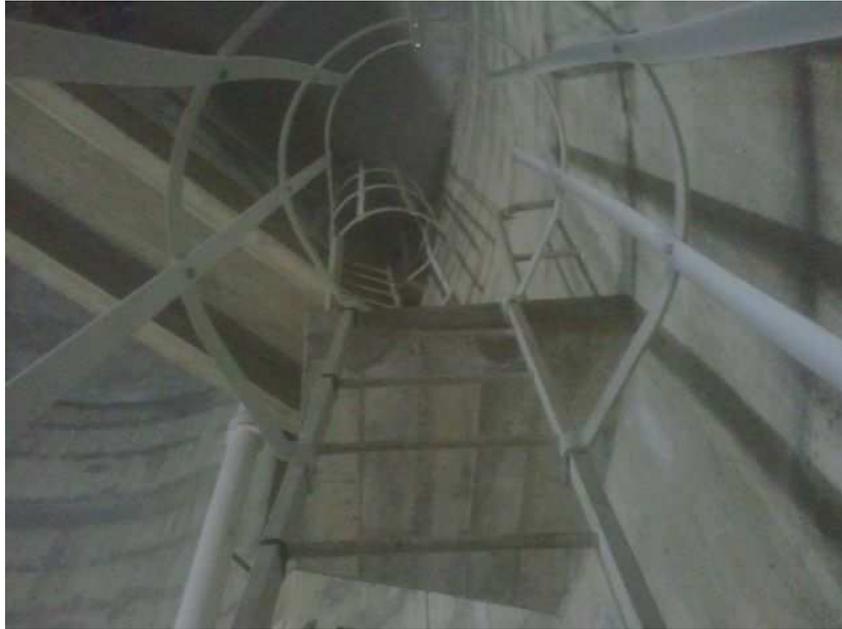
L'enfilade des deux échelles qui permettent d'accéder au bas de la cuve
© Radio France - Fabien Arnet

Pour y accéder, on prend deux échelles sécurisées qui amènent à un niveau intermédiaire, une sorte de passerelle. On pénètre dans la cuve et on progresse à l'intérieur grâce à une autre troisième échelle. « L'ancien revêtement est cloqué et poreux », juge Laurent Daguenet, chef d'équipe pour la société SA Résina (Saint-Souplets, en Seine-et-Marne).

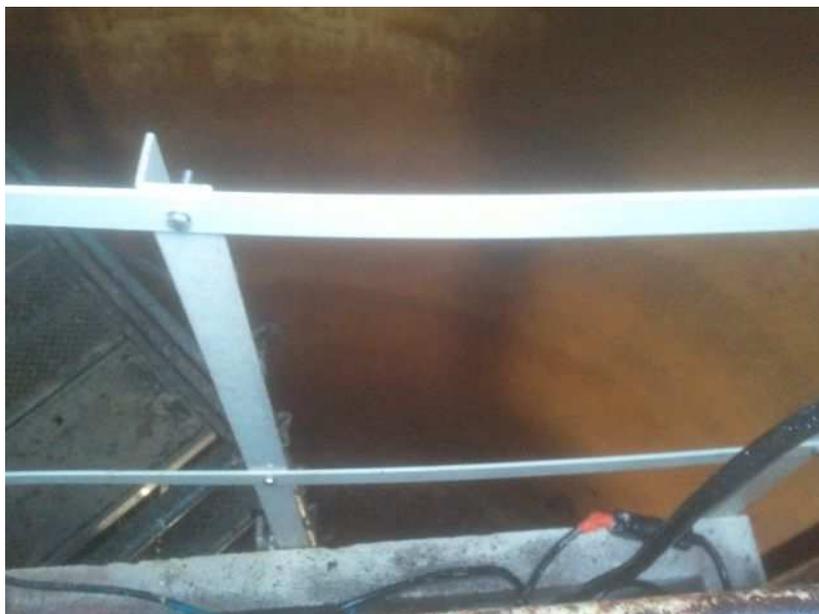
Pour la première fois depuis 1968, année de construction du château d'eau de Chanteloube, la cuve en béton est totalement rénovée. « Elle est en mauvais état, elle a des faiblesses d'étanchéité. »

La résine intérieure de la cuve est "cloquée et poreuse" © Radio France - Fabien Arnet

C'est à cet endroit que Tiago Caldas, de la société *Aquatech+* (Montataire, dans l'Oise), a installé un échafaudage mobile. Il attaque la première phase des travaux : le décapage de la résine interne de la cuve. « *Je travaille avec un nettoyeur à très haute pression, de 2500 bars (NDLR : 12 fois plus puissant que le matériel utilisé par les employés municipaux). Je mets la résine en miettes, en quelque sorte. Ensuite je fais le ménage pour rendre la cuve le plus propre possible. Ca va relativement vite, dans quelques jours j'aurai fini.* »

L'équipe de Laurent Dagueneat prendra le relais, pour assécher la cuve, faire un ragréage de ciment, et appliquer plusieurs couches de résine renforcées par une toile armée. « *C'est une résine époxy alimentaire, spéciale pour les cuves. On va aussi nettoyer les conduites et repeindre.* »

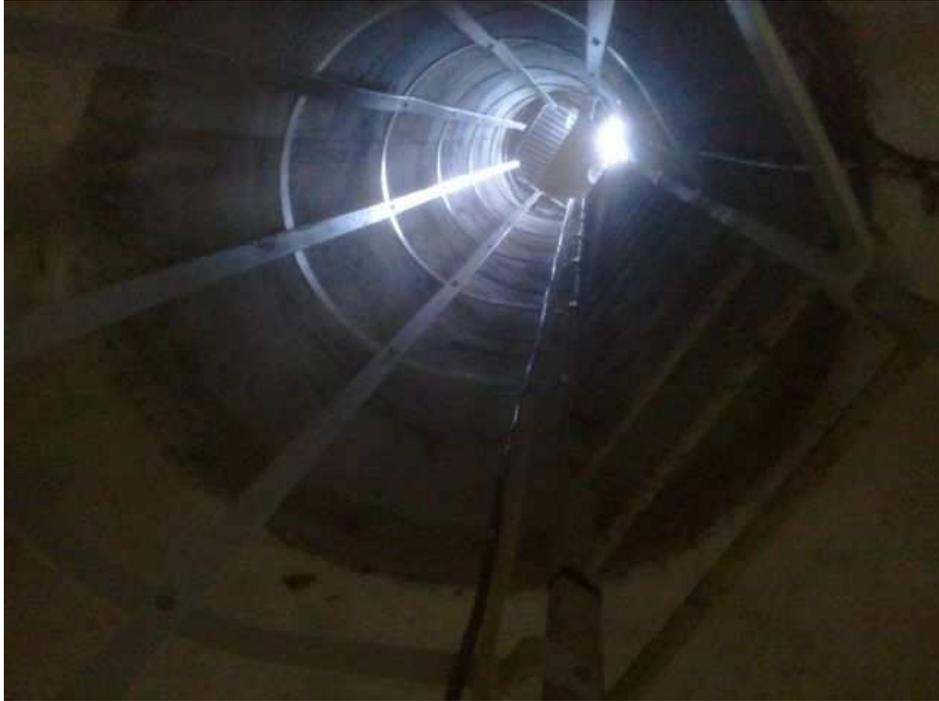
La troisième échelle qui permet de progresser dans la cuve © Radio France - Fabien Arnet

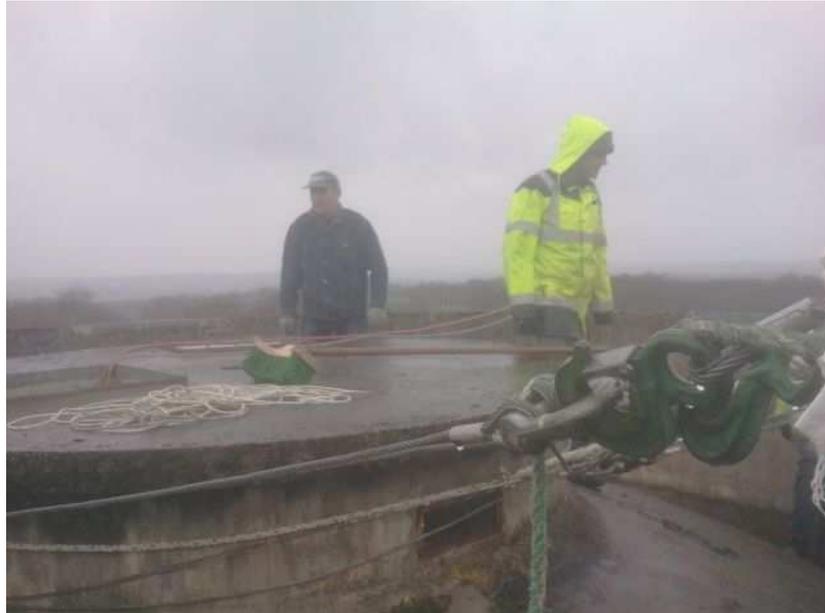
A l'extérieur, la couverture va être traitée contre les infiltrations. « *La couche de terre sur le dessus va être retirée. C'est étonnant mais jusqu'à présent la terre servait d'isolant, elle gardait la fraîcheur.* »

Sur la couverture du château d'eau, il faut enlever la terre qui servait d'isolant naturel
